# RETOUR D'EXPÉRIENCE

CDIS 26

## FEU DE TAS DE VÉGÉTAUX ICPE CHEVAL- BOURG DE PÉAGE

RETEX INC  
GSO-DEP N°75

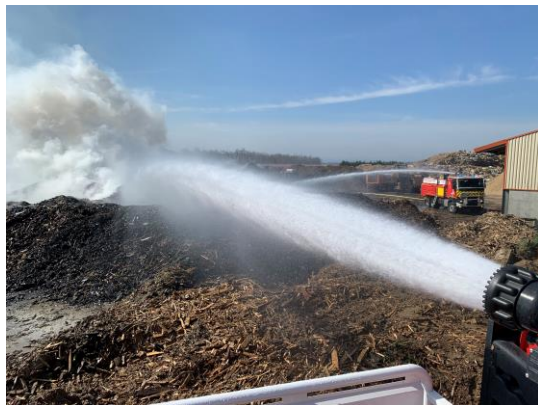
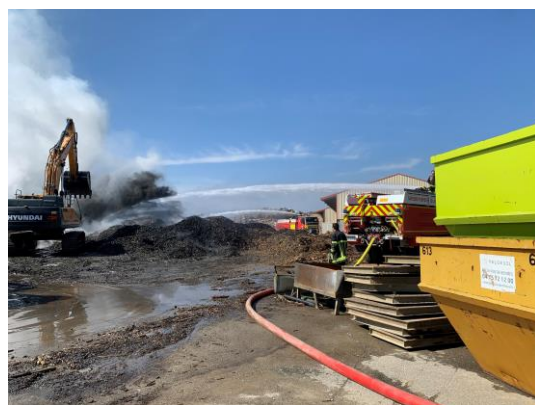
L'ensemble des intervenants du secteur incendie sont contrôlés au moyen du RAD 57. Les différentes relèves nécessaires sont réalisées au fil de l'eau jusqu'en fin de nuit. À 06:26 le feu est déclaré maîtrisé.

À 14:51 après une rencontre entre le chef d'entreprise, le COS le CDC nord et le CDSA le feu déclaré éteint.
