PEX 2021-03

Explosion de maison à Bouzincourt

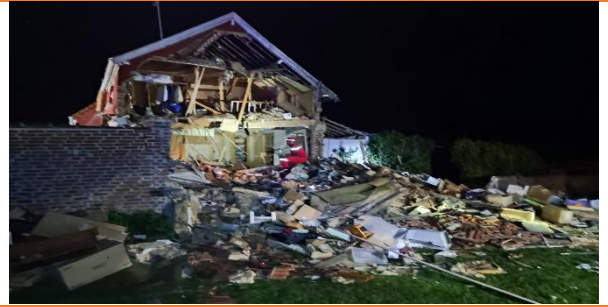
Le CTA-CODIS reçoit un appel le 28 août 2021 à 23h06 d'une habitante de la commune de Bouzincourt, indiquant qu'une explosion venait de se faire entendre dans la rue Jérôme. Elle informe que la toiture de l'habitation située au numéro 5 est totalement détruite et que la maison est occupée par 2 personnes. La requérante indique que la commune est alimentée en gaz. Un occupant est sorti de l'habitation et le deuxième manque à l'appel.

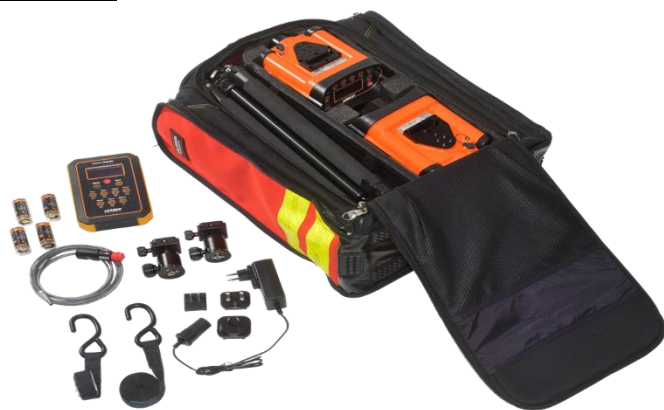
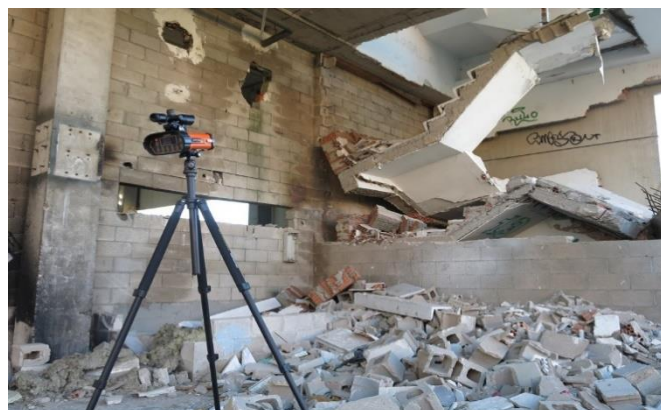
### Télémètre laser :

Le SDIS80 vient de faire l'acquisition d'un télémètre laser. Cet appareil a pour but d'offrir plus de sécurité aux personnels lors d'interventions en milieu instable ou effondré. Il pourra également faciliter la prise de décision du CU SD, du spécialiste risque bâtimentaire et du COS. Le télémètre pourra détecter un mouvement de structure allant de 2 à 100mm. Le télémètre sera facilement projetable au moyen d'une VLID et sera utilisé par les spécialistes SD. Il sera engagé avec une équipe de reconnaissance SD constituée de 2 SDE1 et 1 SDE2 ou 3.
