RETOUR

D'EXPÉRIENCE

N°2022-01
DATE 22/02/2022

Feu au Château du Rozel commune le Rozel

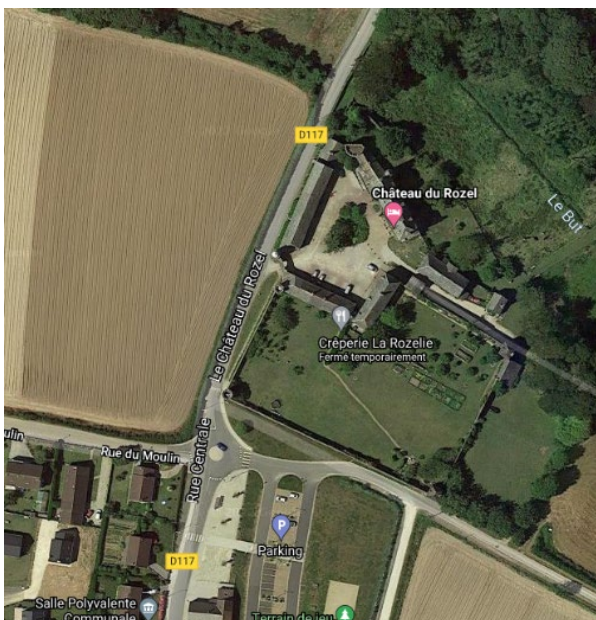
Une importante fumée envahit l'ensemble du site ce qui réduit considérablement la visibilité des primo-intervenants. Le chef d'agrès constate la présence d'une trentaine de personnes dans la cour du château et la toiture du bâtiment est entièrement embrasée. Le risque de propagation aux bâtiments attenants est avéré.

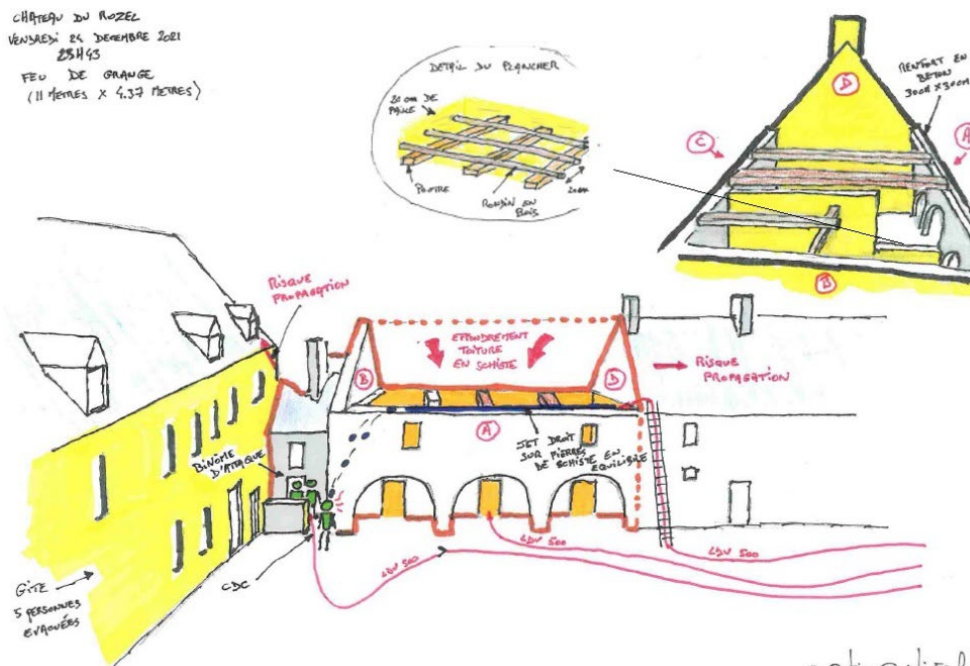
CHATEAU DU ROZEL
VENDREDI 24 DECEMBRE 2021
25H43
FEU DE GRANGE
(11 METRES X 4,37 METRES)

- A son arrivée sur les lieux, le CDC identifie le risque de chutes de pierre et d'effondrement de certains murs. Cela a fait l'objet d'un échange avec le CDG lors du premier point de situation. L'ordre de conduite qui s'en suit stipule, outre la réalisation de la part du feu, un retrait des binômes exposés.

- **Le positionnement des binômes** à proximité des murs périphériques qui n'ont plus de maintien structurel (Charpente).
- **L'état ancien des murs**, dégradé par le temps : façade datant du 14^{ème} siècle penchant significativement vers l'extérieur et faisant l'objet d'un renfort de charpente (ayant disparu lors de l'incendie) devant limiter le risque d'effondrement de ce mur.

- **L'utilisation des lances** en jet droit sur ce type d'incendie est déconseillée. Dans le cas présent un jet direct peut avoir des conséquences sur les éléments de constructions, dégradation ou enlèvement de la matière de scellement (terre-sable) et également favoriser la projection de matériaux tel que les pierres ou ardoises.
