Partage d'EXpérience

PEX 2022-03

Incident avec un CCF
10 juillet 2022

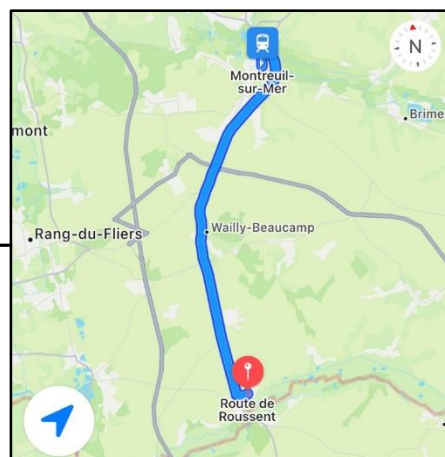
- ▶ Le CODIS engage le CCF 4000 du CIS Montreuil à 14h36.
- ▶ L'engin se présente sur les lieux à 14h59.
