Contexte opérationnel

Le vendredi 15 décembre 2023 à 23h10, les secours sont engagés pour un accident entre deux véhicules légers, choc frontal très violent impliquant 3 victimes, sur la commune du Chambaron / Morge initialement.

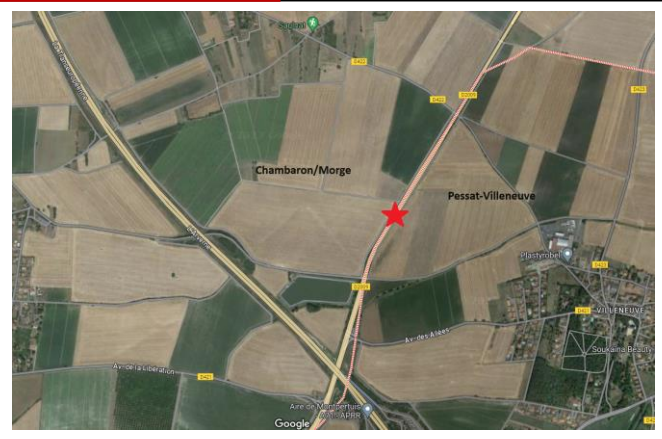
Zone d'intervention

- ➔ Gendarmerie déjà sur place.
- ➔ 2 véhicules distants d'une vingtaine de mètres de part et d'autre de la route à double sens sans séparateur central, au niveau des fossés donnant sur des champs.
- ➔ Un véhicule de type Volkswagen Polo sur le côté, une seule victime à l'intérieur assise et adossée au pavillon se plaignant de douleurs importantes aux jambes et au dos. Victime piégée, blessée grave.
- ➔ Un véhicule de type Renault Scénic posé sur son bas de caisse menaçant de glisser davantage dans le fossé au risque de se retourner (angle d'environ 40°), deux victimes blessées graves à l'intérieur ; la passagère piégée écrasant sa conductrice ; conductrice incarcérée par le tableau de bord, volant en contact avec son abdomen.
- ➔ Les 3 victimes présentent toutes des saignements importants, des déformations aux membres inférieurs.

- ➔ Zone non éclairée à circulation dense.
- ➔ Trafic fortement perturbé.
- ➔ Très nombreux débris au sol sur une grande surface.
- ➔ Instabilité des deux véhicules en cause, immobilisés de chaque côté de la route distants d'une vingtaine de mètres.
- ➔ Reconnaissance et hiérarchisation des actions à mener.
- ➔ Météo, froid, terrain gras.
- ➔ Intervention sur deux communes, la RD2009 les séparant géographiquement.
