Contexte opérationnel

Le lundi 18 décembre 2023, à 16 h 59, le CTA-CODIS 63 est alerté par de nombreux appels et engage les secours pour : « **Feu de container, commune de Lempdes** ». Les forces de l'ordre sont également engagées.

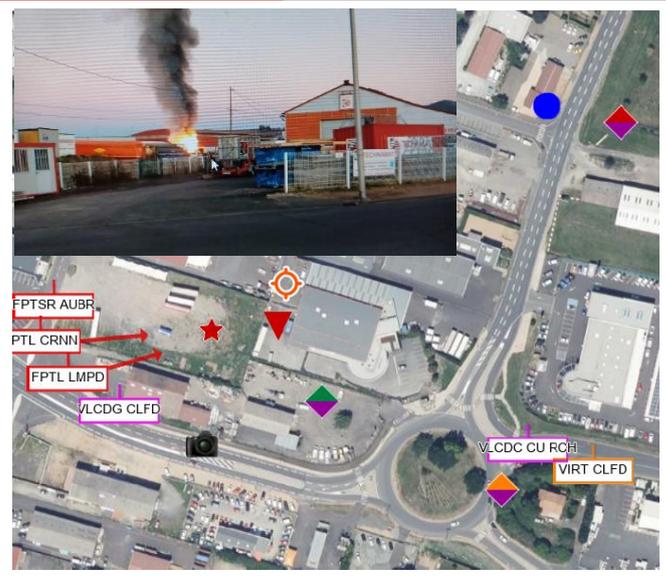
Zone d'intervention

- Feu d'ESS ayant explosé avant l'arrivée des secours, le feu est à l'air libre car les parois ont été projetées ;
- 3 ESS et un ALGECO se situent à proximité immédiate. L'ESS immédiatement contigu est soumis au flux thermique par rayonnement et conduction, les 2 autres sont impactés par l'explosion ; l'ALGECO est partiellement détruit. Aucune victime, site évacué.
