Inventaire *des accidents technologiques* *survenus en 2018*

**Bureau d'Analyse
des Risques et
Pollutions Industriels**

MINISTÈRE
DE LA TRANSITION
ÉCOLOGIQUE
ET SOLIDAIRE

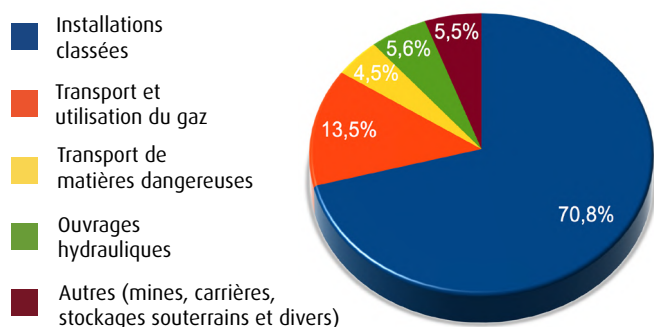
Répartition par domaine d'activité des accidents enregistrés en 2018 (France)

ARIA comprend aujourd'hui plus de 51 400 accidents dont environ 6 700 survenus à l'étranger.

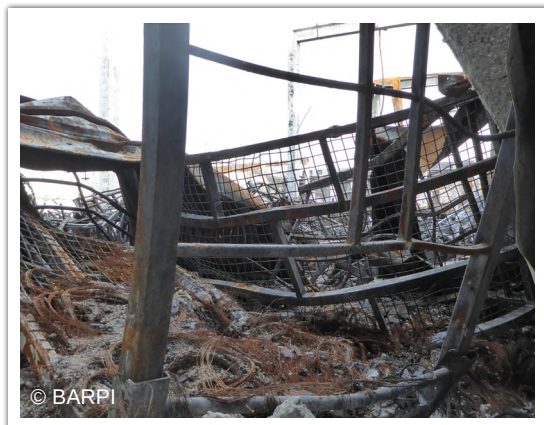
⊕ ARIA 52103 - 24/08/2018 - DRÔME
Naf : 52.29 - Autres services auxiliaires des transports

Un feu se déclare dans une cellule de 6 000 m² d'un entrepôt soumis à autorisation. Le système de sprinklage se déclenche ainsi que l'alarme incendie. La cellule contient plus de 108 000 pneumatiques stockés en racks ou en masse. Compte tenu du fort dégagement de fumées, il est impossible de mettre en œuvre les moyens de 1^{ère} intervention avant l'arrivée des pompiers. Une heure après le début de l'incendie, les moteurs pilotant le sprinklage sont arrêtés du fait de leur risque d'endommagement par manque d'eau. Pendant toute l'intervention, l'incendie est cantonné au niveau de la cellule incendiée. ◯

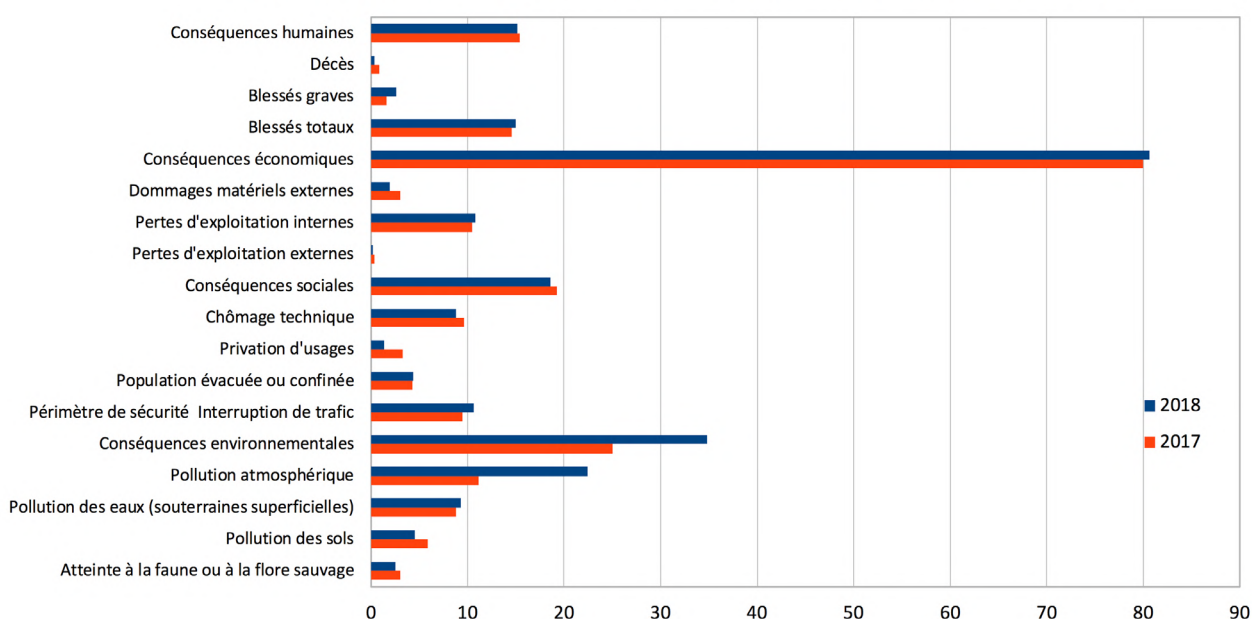
Répartition des accidents par Synthèse des conséquences et par Année de survenue

Les autres conséquences restent, dans leur ensemble, stables d'une année sur l'autre. ↻

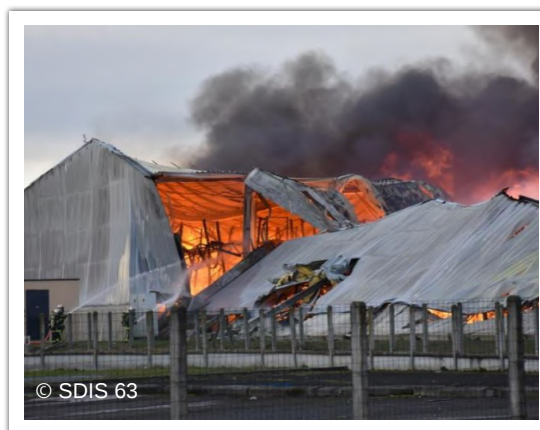
ARIA 51016 - 24/01/2018 - PUY-DE-DÔME
Naf : 52.29 - Autres services auxiliaires des transports

Plusieurs témoignages attestent avoir vu des arcs électriques au niveau d'un boîtier de l'installation photovoltaïque se trouvant sous la toiture du bâtiment (les boîtiers sont maintenant positionnés à l'extérieur). L'industriel avait été sensibilisé aux risques que représentent ces boîtiers par son assureur.

A la suite de l'événement, les installations photovoltaïques sont contrôlées par un bureau de contrôle agréé. L'industriel décide de ne plus équiper ses sites en photovoltaïque sans une étude de risque préalable. ↻

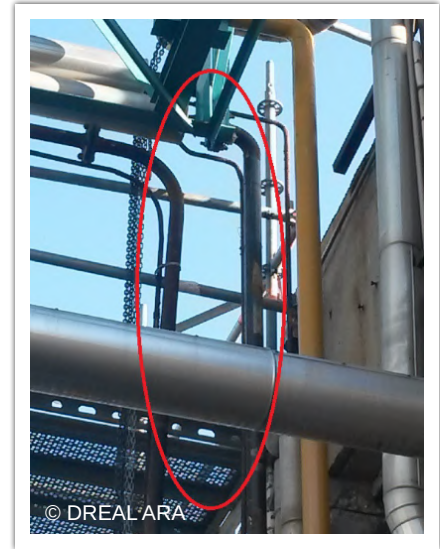
© DREAL'ARA
ARIA 52654 - 23/11/2018 - RHÔNE
Naf : 20.16 - Fabrication de matières plastiques de base

Vers 10 h, dans une usine de fabrication de PVC classée Seveso seuil haut, au démarrage d'un dépotage, une fuite de chlore se produit sur la ligne gaz à l'aspiration du compresseur, à l'extérieur du bâtiment de stockage de chlore. Le bruit généré par la fuite alerte le binôme effectuant le dépotage. Il ferme la vanne pour isoler la fuite. Des fumerolles blanches sont constatées sur la ligne avant l'entrée dans le local de stockage. Étant donné un vent N/NE très faible, le nuage stagne, puis se dirige vers le Sud. Une entreprise voisine, indisposée par les odeurs de chlore et de javel, informe l'astreinte du site et fait évacuer son personnel.

D'après l'exploitant, la fuite a duré 1 minute à 3 bar, conduisant au rejet de 5 kg de chlore. Il indique que cet événement n'a pas conduit à atteindre des concentrations dangereuses en particulier hors du site. ☺

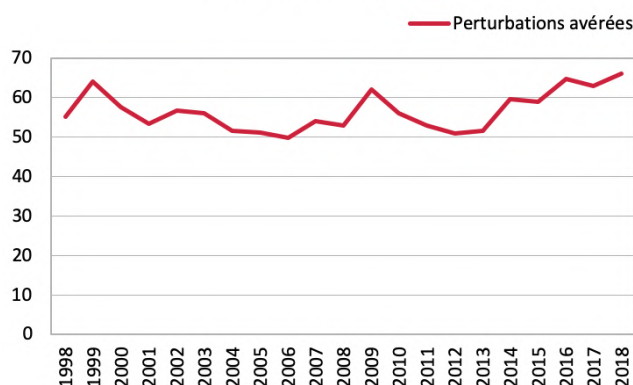
Evolution du taux de connaissance des perturbations des accidents depuis 1998

Le graphique joint est assez révélateur en ce domaine. Il montre ainsi que les cas d'identification des défauts matériels comme type de perturbation conduisent le moins souvent à la poursuite des investigations pour trouver les causes profondes.

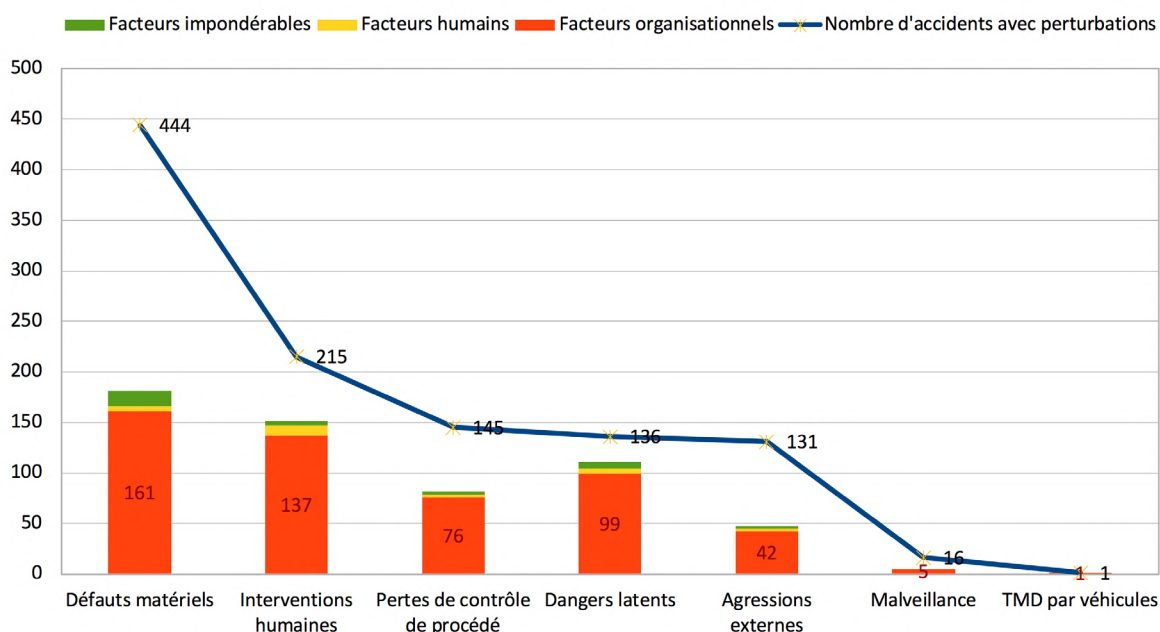
Répartition des accidents selon le nombre de perturbations identifiées et par causes avérées

Le graphique montre également que les causes profondes sont liées principalement à des facteurs organisationnels (plus de 90 % des cas).

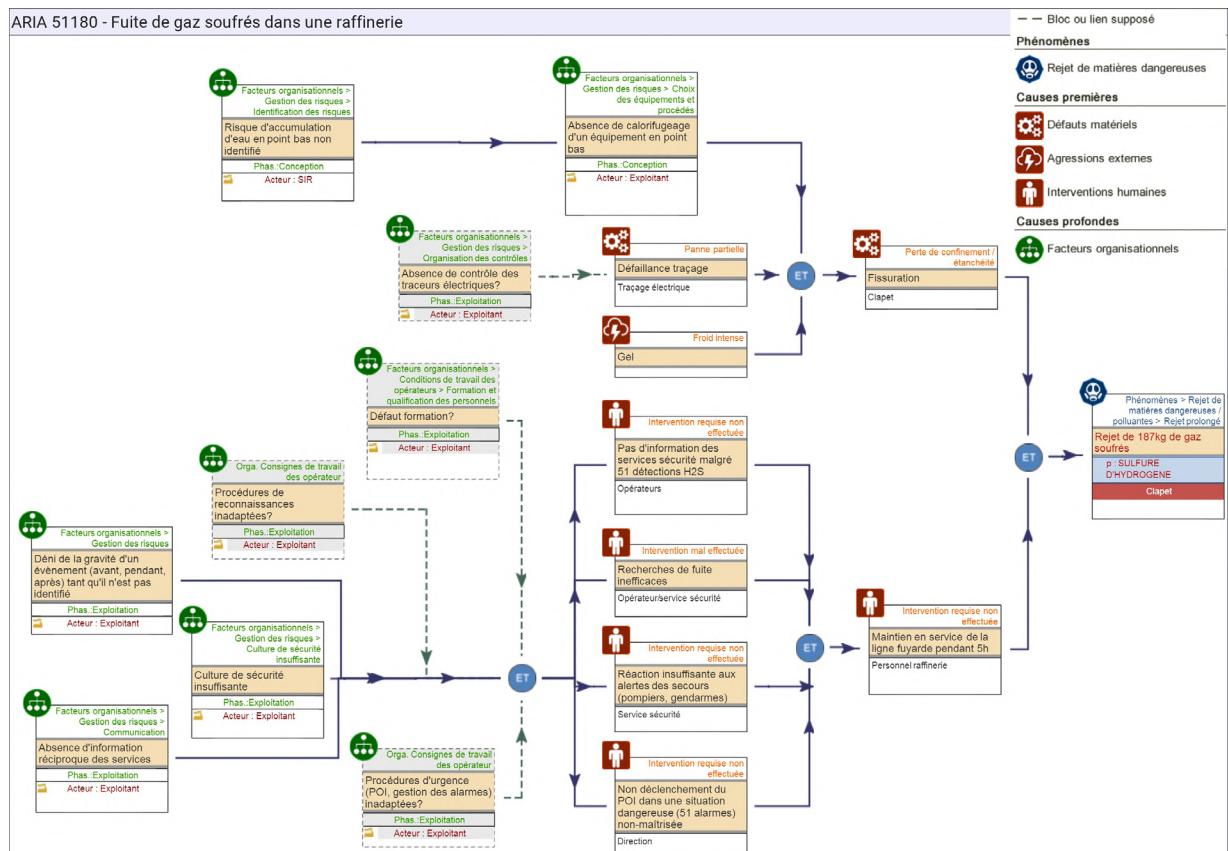
L'outil de modélisation illustré ci-contre, développé par le BARPI, constitue une aide pour l'inspection dans ses discussions avec les exploitants pour l'identification des causes profondes. ◯

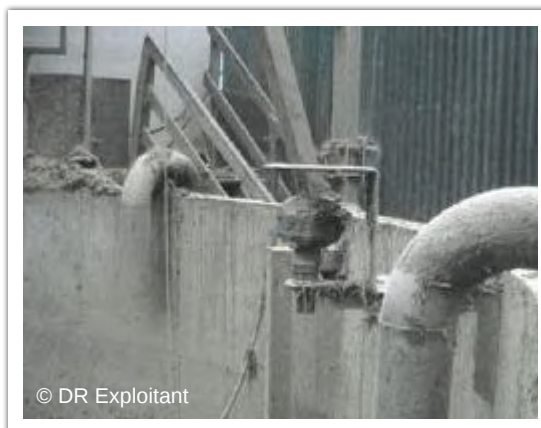
⊕ ARIA 52824 - 27/09/2018 - FINISTÈRE
Naf : 35.11 - Production d'électricité

Vers 22h30, 18 m³ de digestat (soit 17 t) en provenance d'une usine de méthanisation se déversent dans le réseau pluvial. Le lendemain, le maire signale en préfecture une pollution d'un ruisseau à proximité. La faune aquatique est détruite sur 1,3 km.

Le rejet de digestat est dû à la défaillance d'une vanne sur la canalisation de transfert entre le digesteur et une fosse de digestat. La fosse de réception a débordé en raison de la défaillance du capteur de niveau haut.

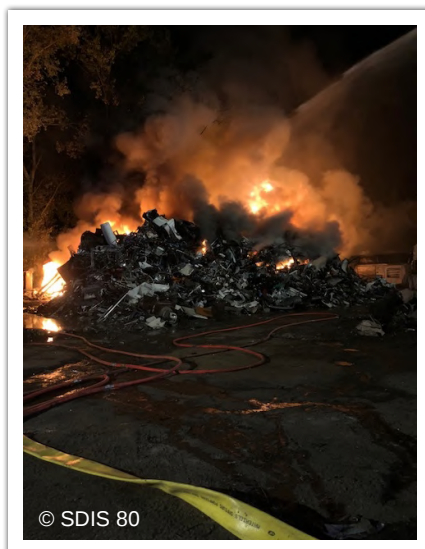
⊕ ARIA 52138 - 28/08/2018 - SOMME
Naf : 38.32 - Récupération de déchets triés

Le départ de feu est lié à un échauffement dans la zone de stockage des résidus de broyage, située à la jetée du convoyeur de sortie des opérations de tri. L'incendie s'est propagé à la bande caoutchoutée du convoyeur et à une cuve de fioul puis s'est étendu au broyeur ainsi qu'à la zone de stockage de ferrailles. Le feu couvant n'avait pas été identifié lors de l'arrêt des activités à 16 h.

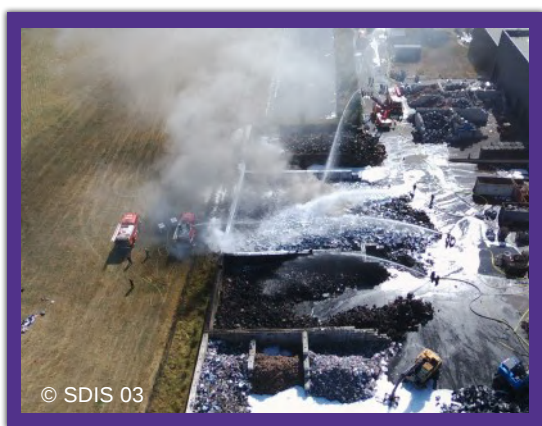
© SDIS 03
ARIA 52020 - 01/08/2018 - ALLIER
Naf 38.21 : Traitement et élimination des déchets non dangereux

Parallèlement à la croissance du marché des équipements électriques et électroniques, la gestion de leurs déchets (les DEEE) peut donner lieu à des événements imprévus : 20 événements ont ainsi été recensés en 2018 contre 6 sur la moyenne des 10 années précédentes. La question des piles et batteries au lithium, impliquées dans plusieurs accidents, se pose de manière de plus en plus aiguë (ARIA 51459, 52020, 52937).

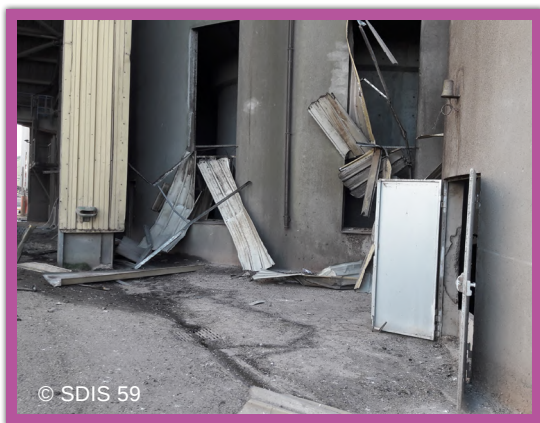
© SDIS 59
ARIA 51118 - 23/02/2018 - NORD
Naf 52.10 : Entreposage et stockage

Une explosion de poussières survient au niveau d'un élévateur d'un silo portuaire, après chargement de pellets de bois dans un train. Au moment de l'explosion, la manutention tournait à vide. Des braises ont été transportées par le convoyeur situé entre le silo plat et la galerie sous-cellule d'un ensemble de 8 cellules béton. Elles ont été déversées dans l'élévateur à godet qui a explosé. Les 16 surfaces soufflables de la galerie sous-cellule ont cédé et été projetées à plus de 50 m. ☞

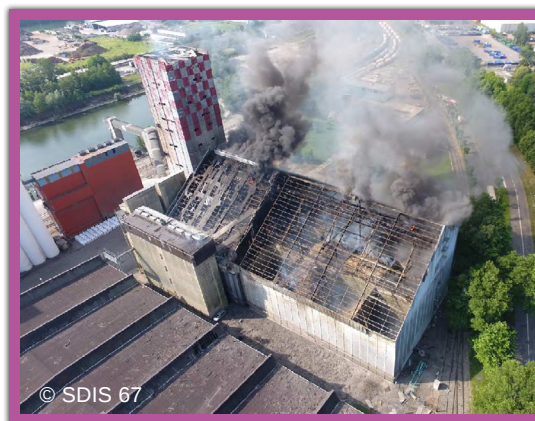
© SDIS 67
ARIA 51652 - 06/06/2018 - BAS-RHIN
Naf 46.21 : Commerce de gros de céréales

Une explosion, suivie d'une deuxième plus violente, survient dans un silo. 2 sous-traitants et 1 opérateur du site sont grièvement brûlés. Un autre employé est blessé. Une centaine de pompiers intervient. Une dizaine d'écoles sont confinées. Des axes routiers sont fermés sur plusieurs centaines de mètres. Des morceaux de la toiture en fibrociment sont projetés jusqu'à 300 m. La durée des travaux de vidange des cellules s'étalera sur environ 6 mois (présence d'amiante et risque d'effondrement des structures). ☞

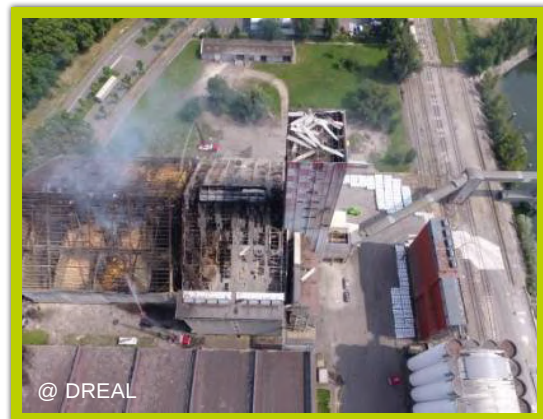
⊕ ARIA 51652 - 06/06/2018 - BAS-RHIN
Naf 46.21 : Commerce de gros de céréales

Graves explosions dans un silo

Le silo était en arrêt pour maintenance annuelle. Une opération de soudure programmée était réalisée par des sous-traitants dans la tour de manutention, au 4^e étage. Simultanément, deux opérateurs procédaient à un nettoyage au 7^e étage. L'ouverture de la trappe du répartiteur, au 7^e étage, aurait provoqué la mise en suspension des poussières dans le système de manutention. Une étincelle, liée aux travaux de soudure, a initié une explosion dans la tour. L'onde de surpression s'est ensuite propagée, conduisant à une seconde explosion extrêmement violente. ☹

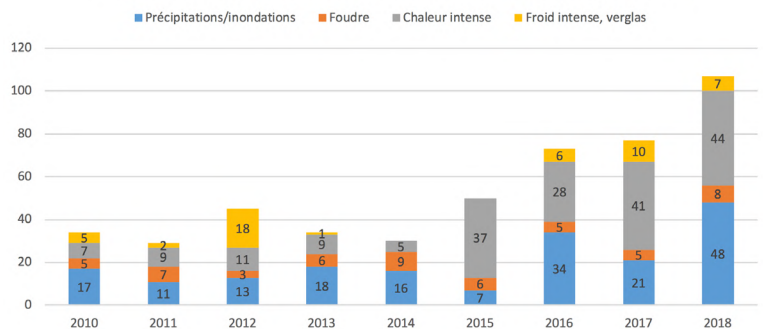
Répartition des événements naturels et technologiques par année

Les épisodes de précipitations intenses ou d'inondations, suivis par les cas de fortes chaleurs représentent à eux seuls plus de 80 % des événements répertoriés. Ces deux types de phénomènes sont également observés dans toutes les régions françaises.

Cinq événements liés à la foudre, sur les huit dénombrés, se sont produits dans le quart nord-ouest de la métropole.

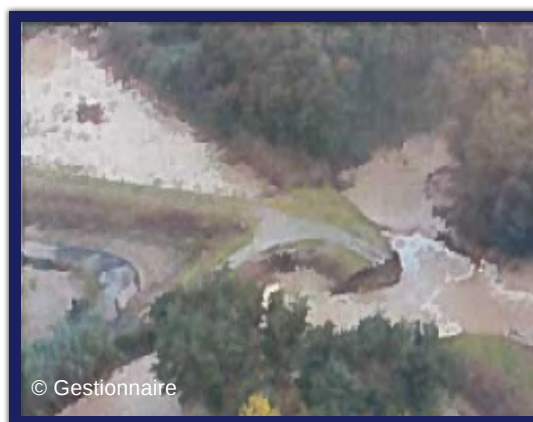
ARIA 52859 - 16/10/2018 - AUDE

Brèche dans une digue

Lors d'une crue, une surverse se produit sur une digue de protection contre les inondations. Par érosion, une brèche d'environ 41 m de long se forme, à proximité d'une station d'épuration. Le gestionnaire redoute un déversement majeur en cas de nouvelle crue. Des travaux de réparation d'urgence sont réalisés. Des enrochements sont mis en place. ↻

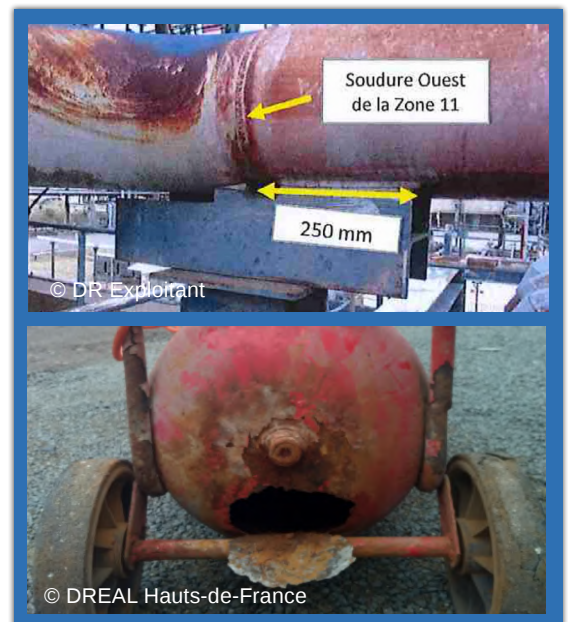
ARIA 52358 - 27/07/2018 - RHÔNE
Naf : 19.20 : Raffinage du pétrole

Le percement d'une tuyauterie entraîne une fuite d'hydrocarbures gazeux dans une raffinerie. Un patch est posé sur l'équipement, mettant fin au rejet. Le 17/08, à la suite d'un orage, le vapocraqueur est mis en sécurité (ARIA 52087) entraînant la sollicitation de la tuyauterie et un nouveau percement. Un second patch est posé et des contrôles sont initiés. L'épaisseur résiduelle en certains points est tellement faible que ces opérations suffisent à percer la tuyauterie. Les contrôles effectués montrent : 11 percements, de diamètre moyen de 2 cm. L'origine est attribuée à de la corrosion sous dépôt sur la génératrice inférieure. ☞

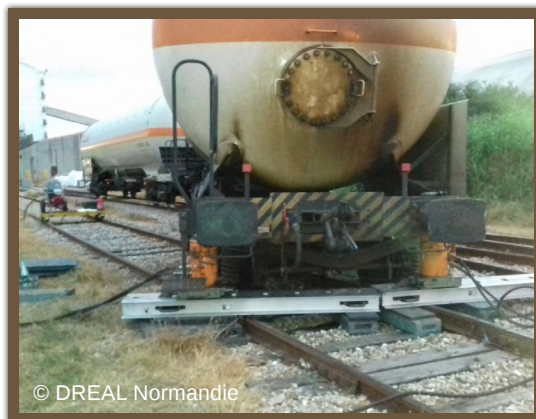
ARIA 51864 - 04/07/2018 - SEINE-MARITIME
Naf 20.15 : Fabrication de produits azotés

À 9h30, dans une usine chimique, un wagon de 50 t d'ammoniac déraile au passage d'un aiguillage. Il se pose sur le ballast. Les services ferroviaires interviennent. À l'aide de vérins, le wagon est replacé sur ses rails. Il est tracté jusqu'au poste de dépotage. La manœuvre se termine le lendemain matin. Le déraillement a été provoqué par un dysfonctionnement de l'aiguillage. Celui-ci a sauté au passage du wagon. Les aiguillages ne disposent pas de verrouillage de position. Ils sont très sollicités. De plus, le terrain est marécageux ce qui affaiblit la résistance du sol. L'exploitant met en place des boulons de calage sur les aiguillages et établit un programme de maintenance préventive des voies en utilisant un chariot instrumenté pour détecter les défauts. ☞

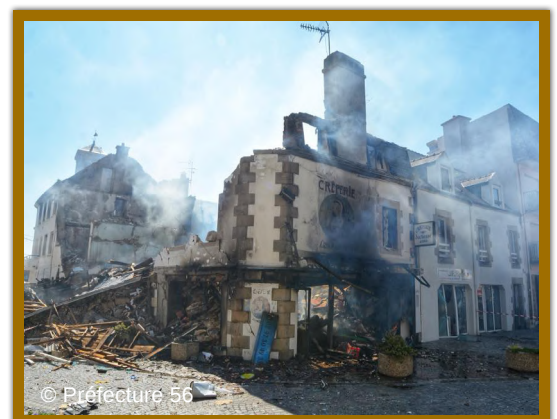
ARIA 51893 - 09/07/2018 - MORBIHAN
 Naf 35.22 : Distribution de combustibles gazeux par conduites

Vers 2h30, une explosion suivie d'un incendie se déclare dans un magasin du centre-ville. L'alerte est donnée par le propriétaire d'un café. 30 riverains sont évacués. Un périmètre de sécurité est mis en place.

Près de 200 pompiers sont mobilisés dans le cadre des opérations de secours. 70 bâtiments sont endommagés dont 6 entièrement détruits. Le bilan humain de l'accident fait état de 10 personnes blessées, dont 2 gravement. La déflagration a brisé des vitres d'habitations sur un périmètre de 300 m. Des dizaines de personnes sont à reloger. ↻
