# Partage d'expérience n°12

## Feu d'appartement, 10 rue Rallier du Baty à Rennes – 27/01/2018

Le samedi 27 janvier 2018 à 05h04, les secours sont engagés au 10 rue Rallier du Baty à Rennes, pour un feu d'appartement – habitation collective R+2+CA d'un bâtiment à usage d'habitation avec risque de propagation à l'immeuble attenant.

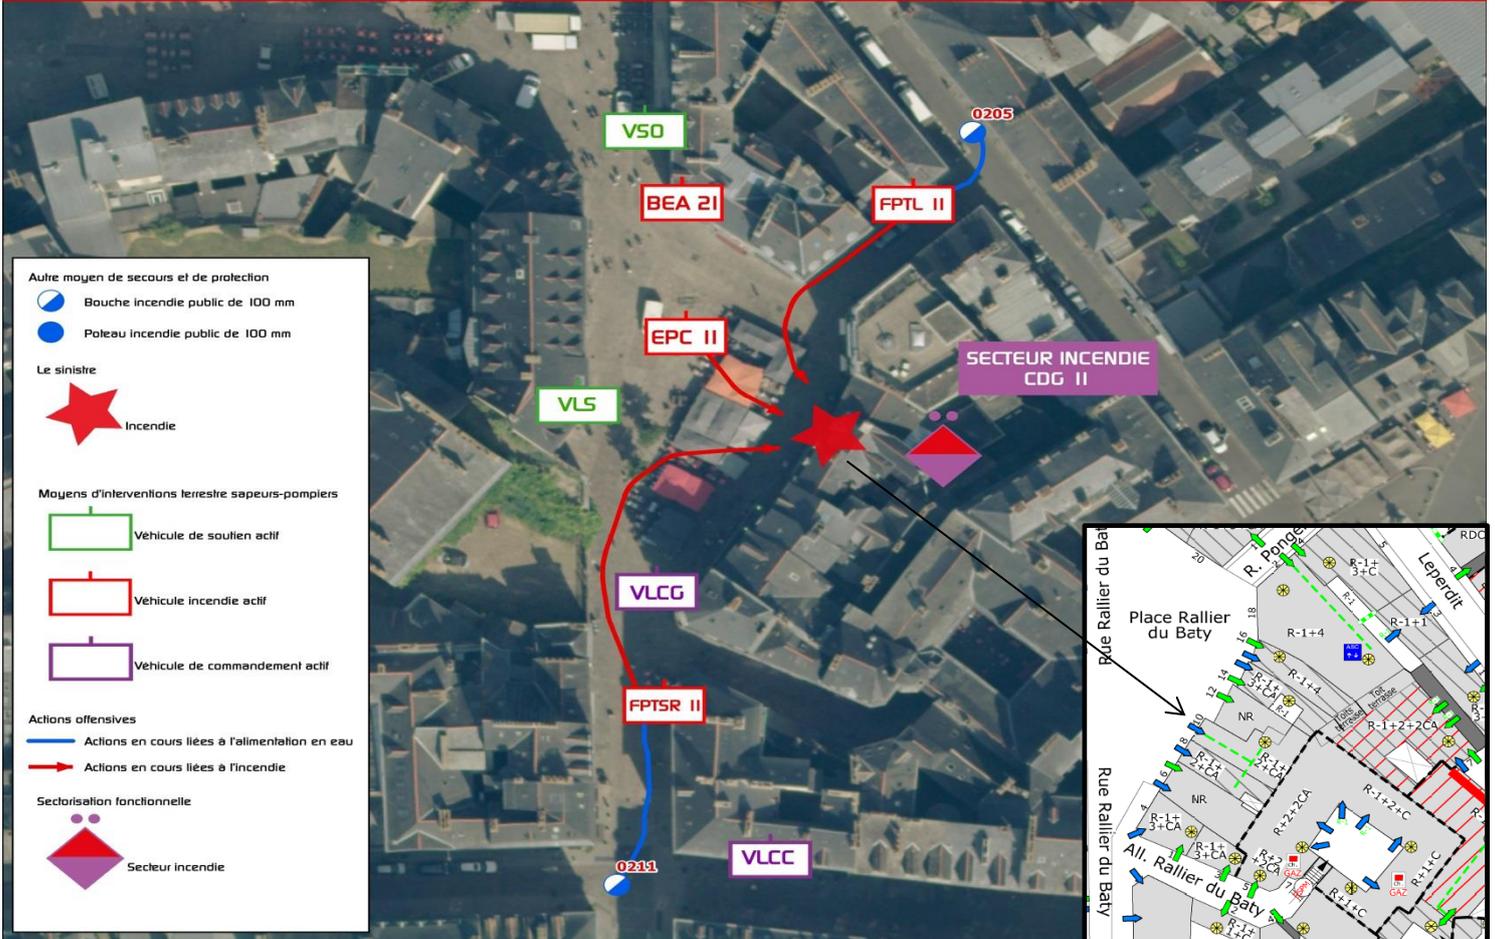
**Situation à l'arrivée des secours**

Feu de boîte aux lettres au RDC d'un immeuble à usage d'habitation R-1+2 +CA situé au n° 10 rue Rallier du Baty avec propagation horizontale et verticale à un commerce R+2+CA attenant, situé au n°12.

Situation	Objectif	Idée de manœuvre	Exécution	Cdt
<p>Feu de boîtes aux lettres au RDC d'un immeuble à usage d'habitation R-1+2+CA situé au n° 10 rue Rallier du Baty</p> <p>Propagations horizontales et verticales à :</p> <ul style="list-style-type: none"> <li>1 commerce R+2+Combles Aménagés, situé au n°12</li> <li>1 commerce situé au rdc du n°10</li> </ul>	<p>1. Limiter le développement du feu dans la cage d'escalier en attendant la mise en sécurité électrique</p> <p>2. Recherche d'une personne manquante au 2<sup>ème</sup> étage de l'habitation</p> <p>3. Stopper la propagation horizontale et verticale aux commerces attenants: n° 12 et 10 et ainsi qu'aux combles</p> <p>4. Limiter l'impact physique sur le personnel</p> <p>5. Assurer une stabilité de la structure du bâtiment</p>	<p>1.1. Etablissement d' 1 LDMR 500 sur division d'attaque à l'entrée du n°10 rallier du Baty</p> <p>2.1 Reconnaissance du bâtiment par les communications existantes du n°10</p> <p>3.1. Etablissement d' 1 LDMR 500 sur division d'attaque à l'intérieur du n°12 rallier du Baty</p> <p>3.2 Reconnaissance des combles à l'aide d'un moyen élévateur aérien et protection au moyen d'1 LDMR500 en attente</p> <p>4. Créer un secteur soutien opérationnel</p> <p>5.1 Reconnaître et étayer la structure</p> <p>5.2 Dégarnissage</p>	<p>1.1 FPTL 11</p> <p>2.1 FPTSII 11</p> <p>3.1 FPTSII 11</p> <p>3.2 EPC11+ BEA 21</p> <p>5. 1 VSAV 11 + VLOS + VSO</p> <p>5.1 CESD 21+ PEVSD 11</p> <p>5.2 FPTL/FPTSII 11</p>	<p><u>COS</u> : VLCC Centre Adjoint : VLCG 11</p> <p><u>Fréquences</u> : CDT / DIR 602</p> <p><u>Emplacement du PC</u> Place Rallier du Baty</p> <p><u>Sécu</u> : Soutien sanitaire aux personnels engagés, rotation des binômes.</p>
