PARTAGE D'EXPERIENCE

2017-3

Appréhender le risque électrique sur feu de transformateur

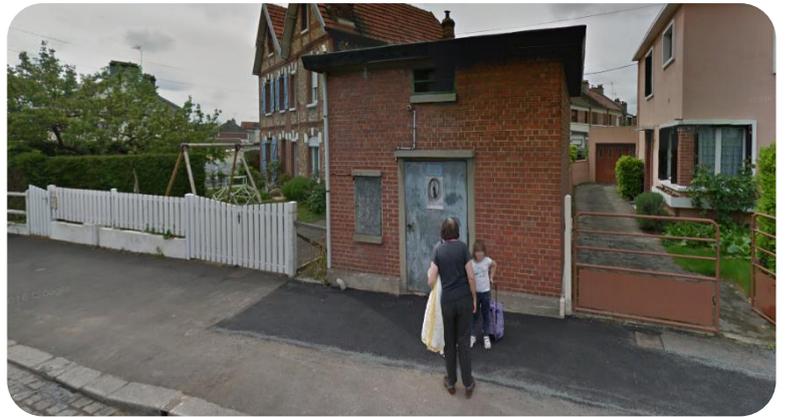
- ✓ Aucune présence de fumée, ni chaleur au niveau du transformateur électrique
- ✓ De nombreux foyers impactés par la coupure

TEXTE : Intervention rue Léon Salva à Sotteville les Rouen, sommes face au poste haute tension numéro 703, pas de fumée sortant du transformateur ni chaleur particulière au niveau de la porte, nous ne pénétrons pas dans le poste transformateur et attendons ERDF, la remorque poudre Gambetta sur place, allons établir une lance en protection.
