# PIAS SIS Année : 2022

## MALAISE CONSECUTIF A LA PRESENCE D'HYDROCARBURES DANS DES BOUTEILLES D'EAU MINERALE

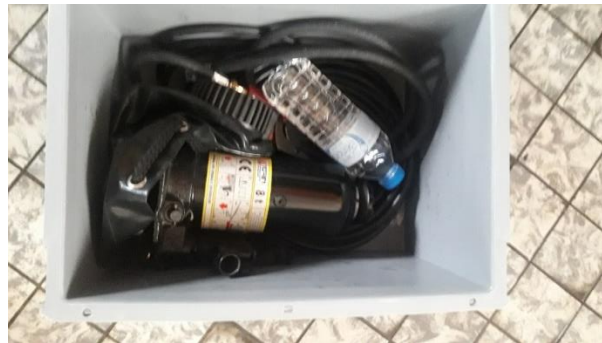
Au retour d'une séance d'activité physique, un sapeur-pompier récupère un pack contenant quatre bouteilles d'eau minérale de 50 cl dans une caisse au sein d'un coffre d'une échelle aérienne. Lors de l'ouverture de la première bouteille, il perçoit une odeur d'hydrocarbure typique de celle de l'essence. Il en boit tout de même 25 cl avant de s'arrêter brutalement compte tenu du goût du liquide compatible avec l'odeur ressentie. Quinze minutes après, il est victime de maux de ventre et de nausées.

Fait(s) générateur(s) le(s) plus probable(s) : Le laboratoire central de la préfecture de police (LCPP) constate le jour même, que trois des quatre bouteilles du pack présentent toutes une odeur d'hydrocarbure à l'ouverture (la 4<sup>e</sup> bouteille est restée scellée).

Tous les plastiques disposent d'un certain taux de perméabilité au gaz. Le polyéthylène téréphtalate (PET) utilisé pour fabriquer les bouteilles d'eau ne dispose pas de propriétés barrières aux composés organiques volatils (COV). Ainsi, le stockage prolongé de bouteilles dans un milieu confiné potentiellement souillé par du carburant peut être à l'origine de la diffusion de COV au sein de celles-ci. Dans la situation présente, la caisse contenait des matériaux pouvant avoir contenu ou avoir été contaminés par des hydrocarbures. Le stockage prolongé de cette caisse dans le coffre d'un véhicule est très certainement à l'origine de la présence de COV dans les bouteilles d'eau considérées.

Imposer le stockage des bouteilles d'eau dans des espaces secs et frais, sur palettes et à l'abri de tout polluant potentiel, de la lumière et de la poussière.

Evaluer la potentialité de stocker les packs d'eau prévus pour être emportés dans les véhicules dans un emballage avec un système de fermeture zip ou velcro dont la structure est de type « EVOH » (éthylène alcool vinylique) encapsulé entre deux couches de résine polyamide pour offrir de la résistance mécanique.

Considérer également la possibilité d'équiper les personnels de gourdes en acier inoxydable.
