RETOUR D'EXPÉRIENCE

Feu d'un entrepôt de stockage de matériaux de construction

RÉDACTEURS : Service Santé & Sécurité Gpt mise en œuvre et suivi capacité opérationnelle	RÉFÉRENCE : 2016-02	DATE : 27/01/2016	DIFFUSION : Normale
DESTINATAIRES : Chefs de BO et CIS Personnels du SDIS73	COPIES : Groupements LOG, FOR, OPS et SSSM

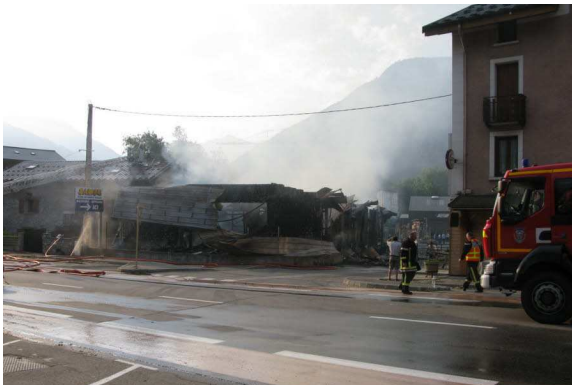
A l'arrivée des secours sur les lieux, l'entrepôt concerné est totalement embrasé, avec de forts risques de propagation aux habitations voisines.

- ▶ Structure bâtementaire de type "structure acier" de l'établissement, rapidement prise en compte par rapport au risque d'effondrement.
- ▶ Nombreuses explosions liées aux aérosols pendant l'intervention.

- ▶ Prise en compte des structures bâtementaires, et notamment des structures acier.
- ▶ Surveillance requise
