# Flash Pex

Incendie

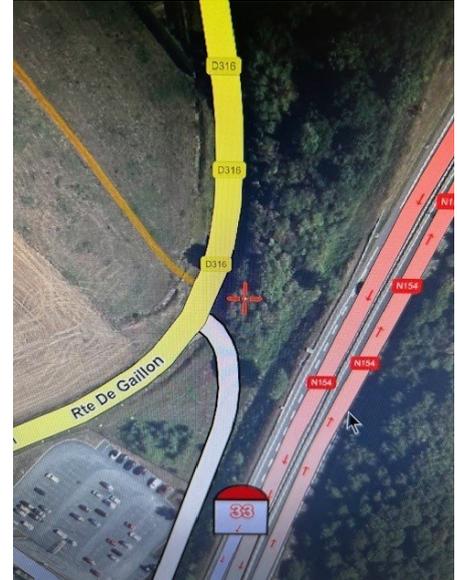
A l'arrivée des secours, un VL est accidenté dans une végétation dense qui empêche l'accès aux victimes. Le véhicule est localisé grâce aux feux de détresses mis en route automatiquement lors de l'accident. A priori 4 victimes sont à bord et personne ne répond aux appels des primo-intervenants.

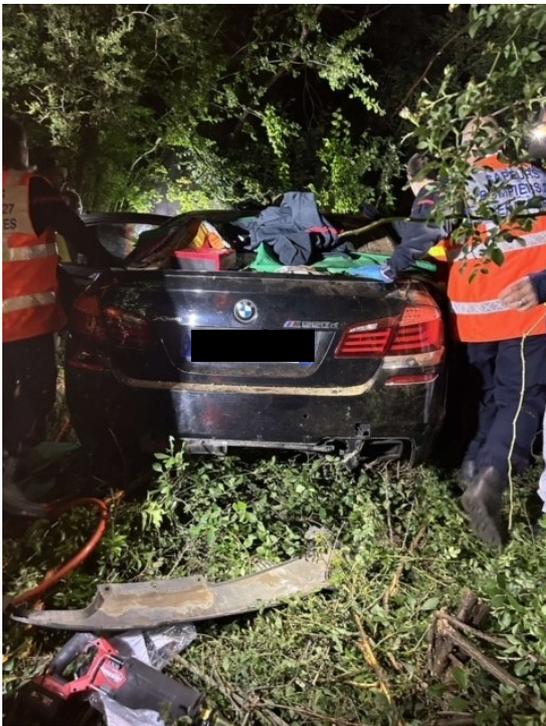
Le VSR procède à la création des accès à l'aide de la tronçonneuse et à l'éclairage du site. Les moyens de tronçonnage sont limités dans un VSR. Le choix est fait de dégager le coté gauche du véhicule dans un premier temps et le coté droit dans un second. Les victimes sont abordées et évacuées au fur et à mesure du dégagement de la végétation.
