RETOUR D'EXPERIENCE

Feu de panneaux photovoltaïques
LAFUMA – rue Victor LAFUMA ANNEYRON

RETEX INC
GSO-DEP N° 21

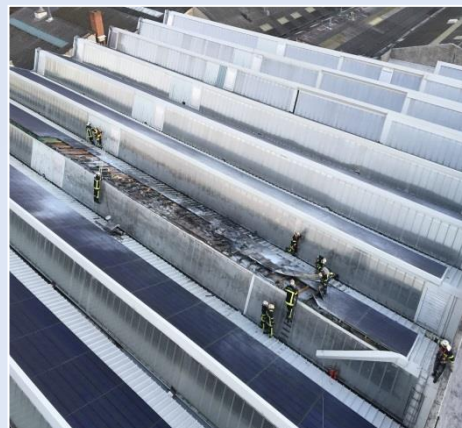
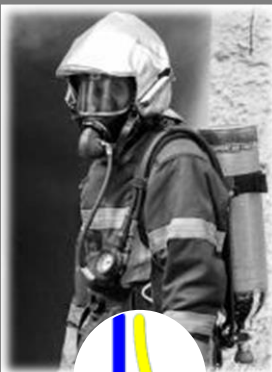
- Feu de panneaux photovoltaïques
- Dégagement de fumées provenant des panneaux installés sur la partie centrale de la toiture et au droit de la zone de production
- Toit industriel à Sheds

- Le panache de fumée est visible depuis la rue Victor LAFUMA
- Prise de contact et confirmation par le technicien du site :
 - feu de panneaux photovoltaïques installés en toiture,
 - Coupure effectuée au niveau de l'onduleur.
- Reconnaissance en toiture afin d'identifier la localisation précise du sinistre et sa superficie (environ 10 m²)
- Mise en œuvre d'une action d'extinction au moyen d'extincteurs poudre
- **Objectifs : extinction du foyer incendie et stopper la propagation**

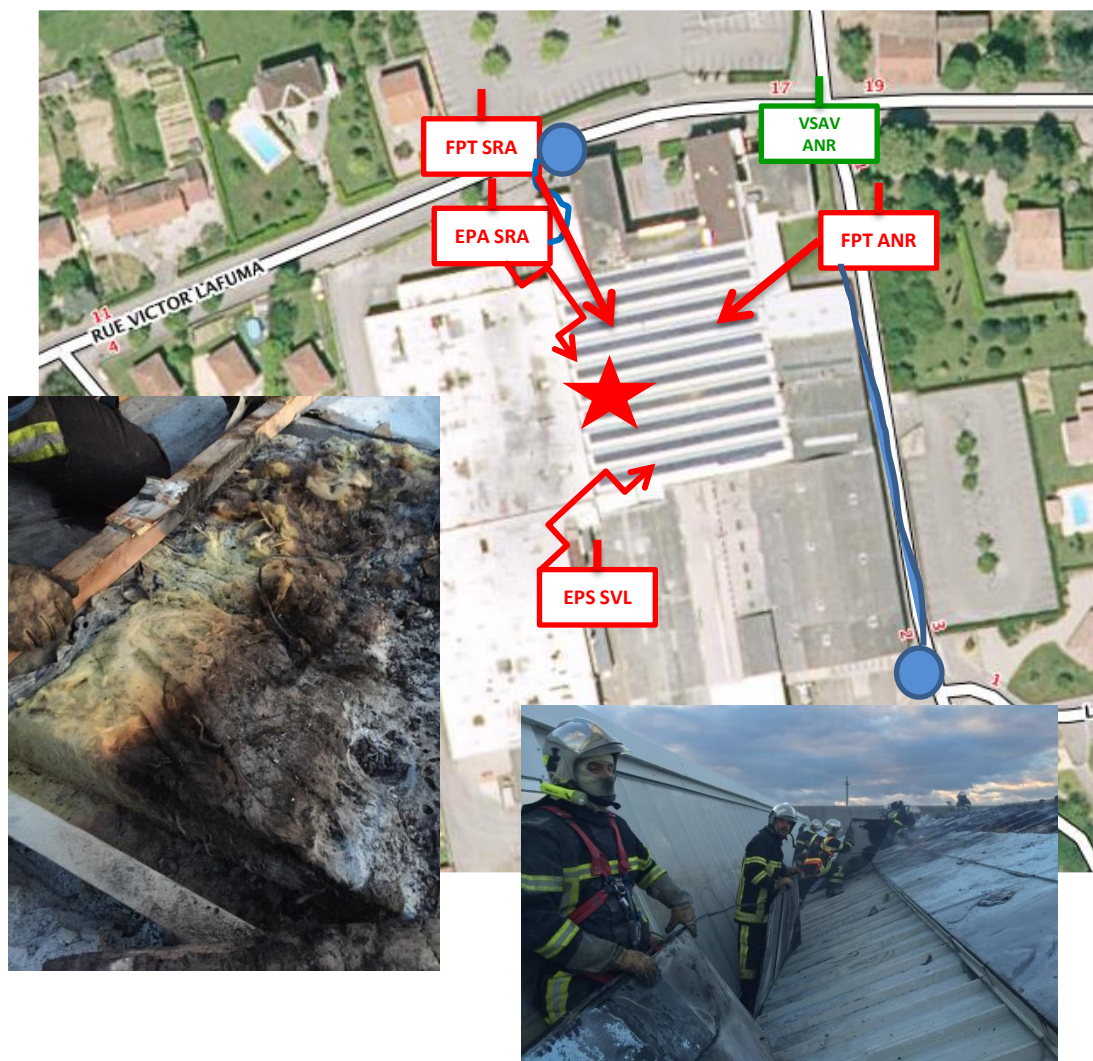
Situation Opérationnelle

A l'arrivée des secours, l'électricien du site confirme la survenance d'un feu de panneaux photovoltaïques en toiture. Il confirme également l'absence de personne sur le site et indique que les sectionneurs ont tous été activés. Des reconnaissances sous ARICO en toiture et dans la zone de production sont rapidement engagées. Le feu de panneaux photovoltaïques d'une superficie d'environ 10 m² est confirmé par le CDG Valloire Galaire. Consécutivement, le dispositif tactique suivant est mise en œuvre :

- **2 LDV45 sont établies par l'intérieur depuis le FPT SRA et ANR** afin de disposer d'une protection hydraulique et d'enrayer une potentielle propagation verticale dans la zone de production,
- **De nombreux extincteurs à poudre du FPT ANR et du site sont percutés** afin de traiter l'incendie et enrayer la propagation.

L'utilisation des extincteurs permet de réduire l'intensité du foyer mais ne l'éteint pas totalement. En effet, les panneaux installés sur une longueur d'environ 100m sont liés entre eux par un circuit électrique en boucle (principe de boucle en « string »). La société installatrice des panneaux est contactée et ne s'avère pas être ressource. Un personnel SPV présent dans un des agrès, installateur de panneaux photovoltaïque propose au CDG la dépose de panneaux afin de soustraire l'apport de combustible et ainsi stopper l'incendie. La dépose s'effectue en tenue de feu complète, sous ARI et avec des gants isolants en respectant un ordre bien défini. Le LSPCC est porté afin de sécuriser le personnel lors de cette action. La procédure mise en œuvre grâce à un personnel technicien du domaine a permis de mettre fin à l'intervention à 19h00 et préserver des millions d'euros de biens matériels.
