RETOUR D'EXPERIENCE

Feu de chambre – ERP Type J
Route de Cléon d'Andran - Marsanne

RETEX INC
GSO-DEP N°46

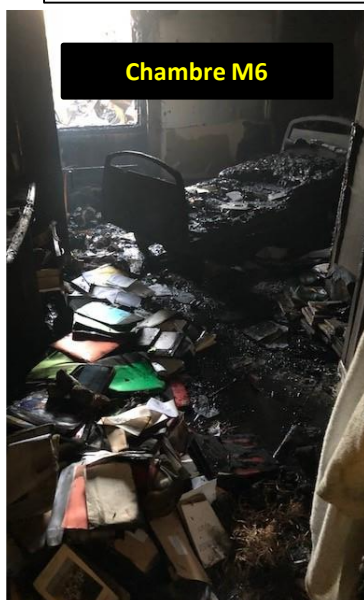
Chambre M6

- Feu dans la chambre M6
- 33 résidents dont 29 au réfectoire et 4 couchés dans leurs chambres

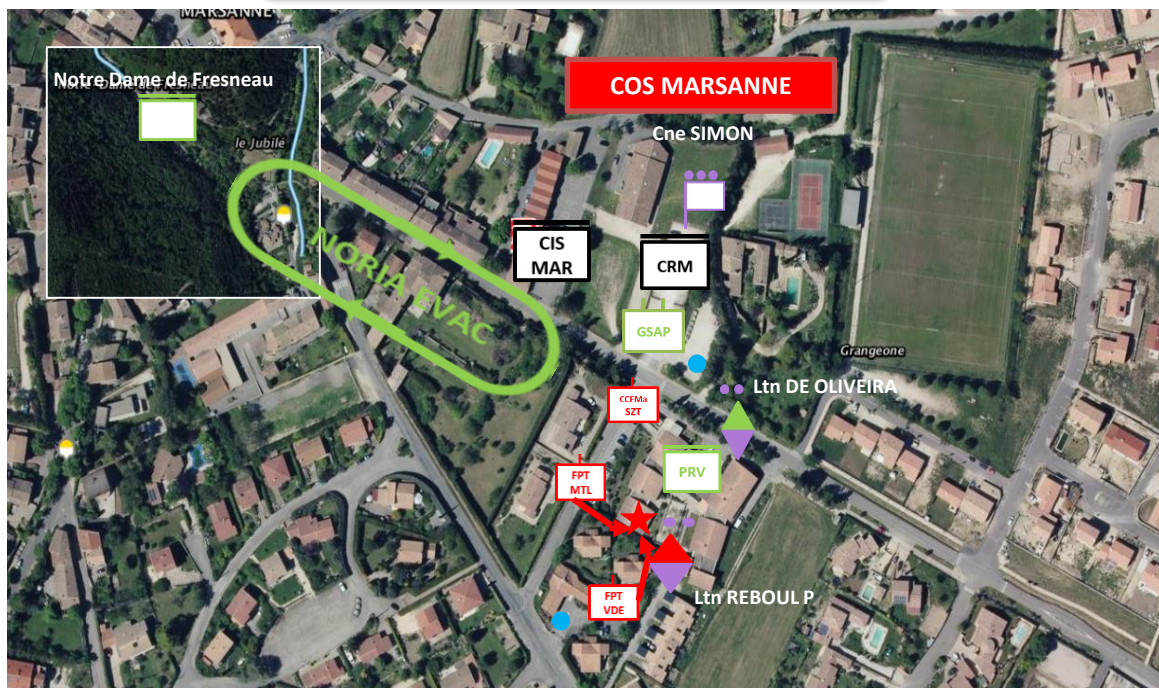
Situation Tactique (SITAC)

- Aide au transfert horizontal vers le réfectoire des 4 résidents couchés dans leurs chambres
- Etablissement d'une LDV45 sur division alimentée par le FPT VALDAINE et attaque par l'extérieur par le BAT.
- Etablissement d'une LDV45 par le FPT MTL et attaque par l'intérieur depuis la porte en bout d'aile par le BAT.

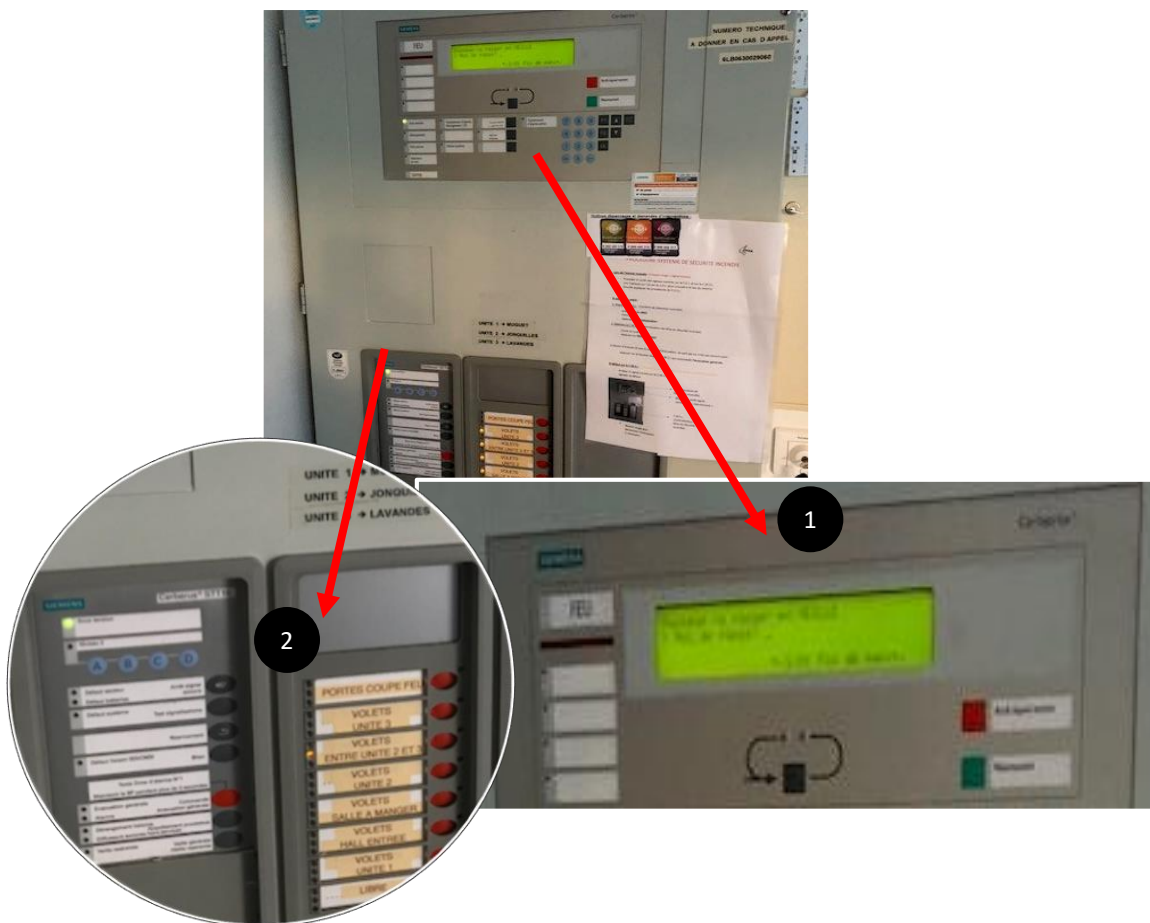
Focus sur SSI

Utilisation du système de sécurité incendie :

- Contrôler la localisation du sinistre (chambre M6, circulation ?) sur l'équipement de contrôle et de signalisation (1)
- Contrôler le fonctionnement du désenfumage mécanique et le fonctionnement des portes coupes feu sur le centralisateur de mise en sécurité incendie (2)

- **Engagement de l'échelon SSO 1**
- **Points clés doctrine opérationnelle ERP type J :**
 - Vérifier le fonctionnement des équipements de sécurité au tableau SSI (portes CF, DF, ...)

- Le désenfumage mécanique des circulations est asservi à détection automatique incendie des circulations et non des chambres
 - Locaux à sommeil recoupés en zones protégées de 600 m² et 14 résidents au maximum avec murs coupe feu 1h et portes à fermeture automatique (asservies détection incendie) pare-flamme 1/2h

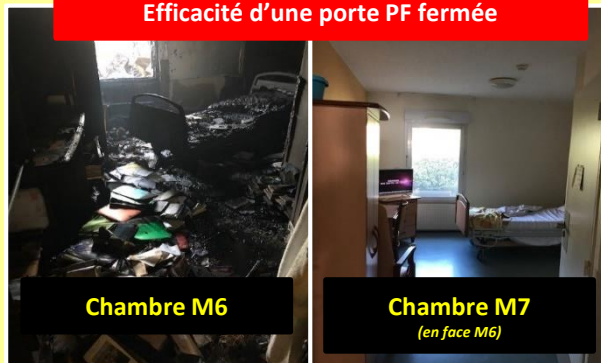
Efficacité d'une porte PF fermée

Chambre M6

Chambre M7
(en face M6)
