## Interventions pour fuite de gaz : une canalisation peut en cacher une autre !

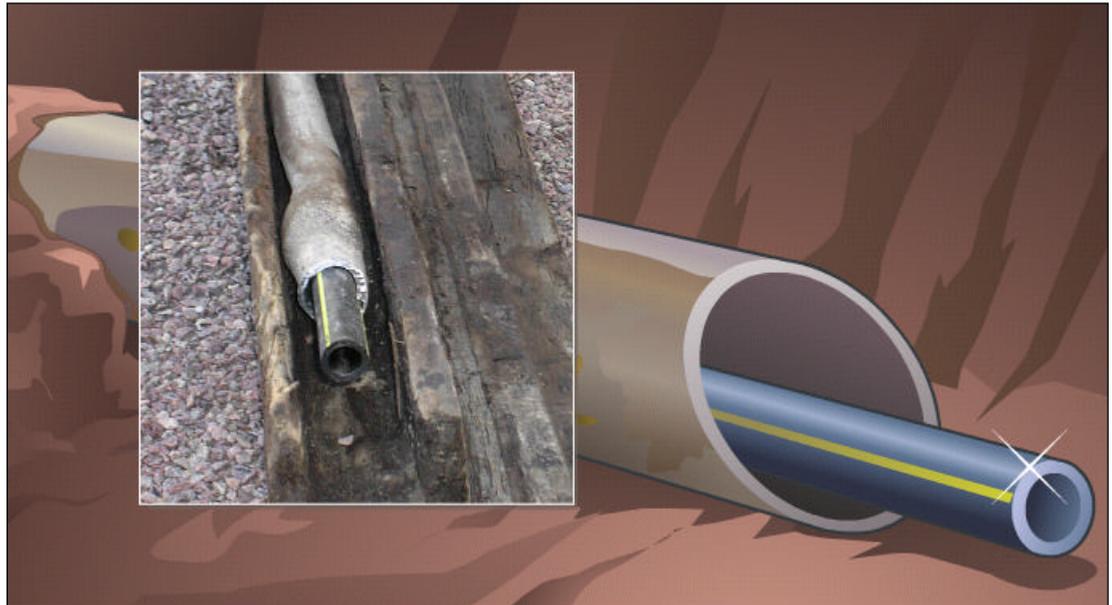
La photo et le schéma ci-contre illustrent bien la particularité de certaines installations :

Un tube PE (polyéthylène) passe dans une canalisation en plomb ou bien dans un fourreau en PVC (polychlorure de vinyle).

Lors d'un arrachement ou d'une section de canalisation, il est possible que le tube PE (celui qui conduit le gaz) se rétracte, ne laissant pas entrevoir aux équipes de secours l'origine réelle de la fuite. Toute manœuvre d'écrasement, pliage ou autre en l'absence d'un technicien GRDF est à proscrire. Il est à noter qu'un tube PE peut lui-même cacher un autre tube PE !

Dans de vieilles conduites ou des fourreaux, on peut trouver des ouvrages en exploitation

- Une canalisation peut en cacher une autre !
- Seul un technicien de GRDF est en mesure d'apprécier le type de canalisation.
- En son absence et en attendant son arrivée, les actions des équipes de secours doivent se limiter aux mesures conservatoires (périmètre de sécurité, évacuation, confinement, consignes de sécurité,...)
- Ne pas tenter d'action hasardeuse sur la conduite impactée.
