# RETOUR D'EXPÉRIENCE

**RETEX : PPRR/PEX N°02**

## VSAV ACCIDENT DE LA CIRCULATION

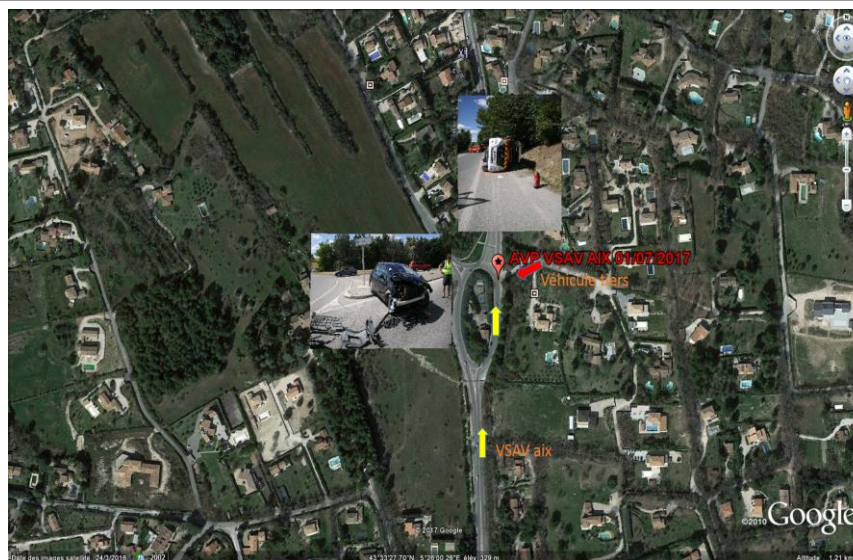
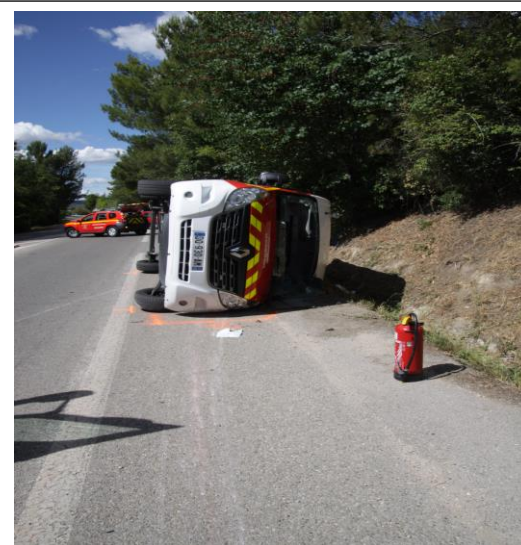
Alors que le VSAV est en transit pour se rendre sur les lieux de l'intervention, il est percuté par un véhicule ayant grillé un stop par l'arrière droit, le VSAV est immédiatement couché sur le côté gauche et a glissé sur 30 mètres environ tout en se retournant face à la route. A bord 3 SP et un agent service civique situé dans la cellule du VSAV

Lors de l'accident qui fût violent avec une cinétique rapide, le personnel du VSAV n'a rien pu anticiper

- **Le personnel doit être ceinturé.**
- **Le chef d'agrès a pu utiliser la balise de détresse ANTARES, le véhicule a été localisé dans les secondes qui ont suivi la demande de secours. La procédure de détresse a bien fonctionné.**
- **Si un véhicule se retourne ou bascule, il est indispensable d'arrêter le moteur pour cela :**
  - 1 : arrêt par le contact, si impossible
  - 2 : le faire caler en mettant une vitesse
  - 3 : couper la batterie
