PARTAGED'EXPERIENCE

FEU DANS UN IMMEUBLE COLLECTIF

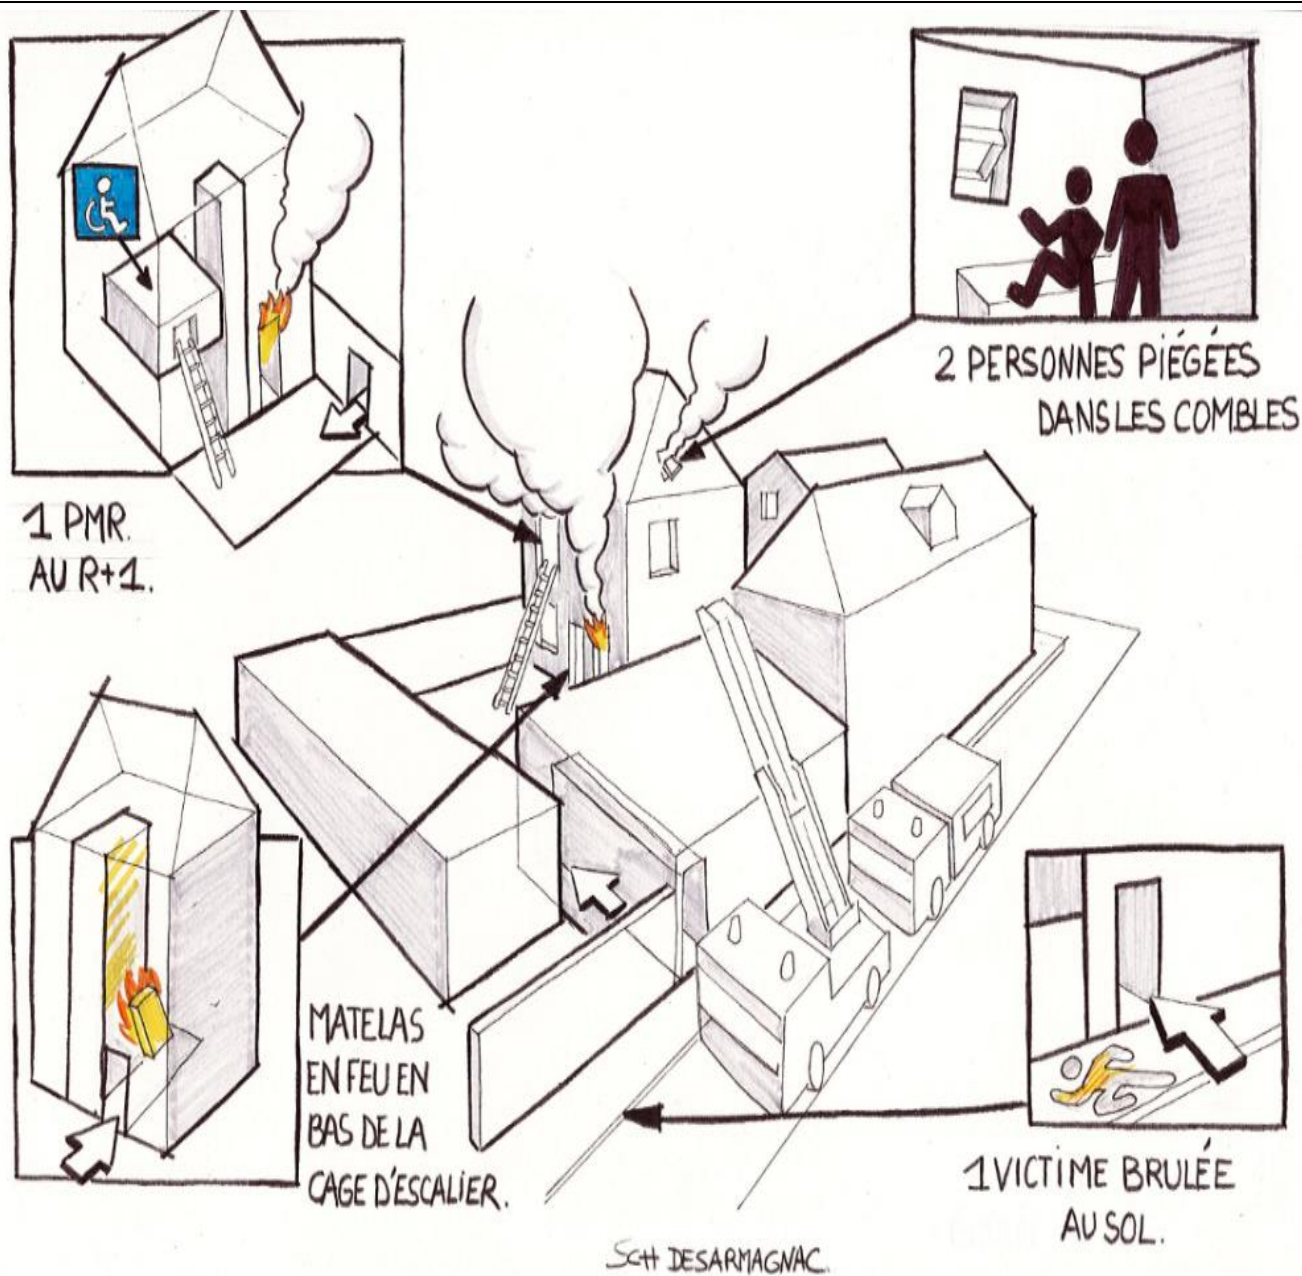
SITUATION TACTIQUE A L'ARRIVEE DES SECOURS

- ▶ La rue est étroite, les cheminements sont difficiles ;
- ▶ Un feu de matelas est localisé au rez-de-chaussée entre l'entrée d'un appartement et les premières marches d'un escalier en bois ;
- ▶ Sortie de l'immeuble par des voisins, une femme est consciente et brûlée sur la majeure partie du corps. Elle indique que le sinistre ne serait pas accidentel ;
- ▶ 3 personnes se trouvent dans l'immeuble, piégées par l'incendie :
 - 1 homme à mobilité réduite au 1^{er} étage ;
 - 1 femme et 1 enfant se manifestent par la fenêtre de toit d'un appartement situé sous les combles ;
- ▶ 1 homme veut pénétrer dans l'immeuble ;
- ▶ Les 2 personnes ayant sorti la femme de l'immeuble présentent des brûlures aux mains.

- ▶ **Sauvetage** : L'EPS30 s'engage en premier dans la rue, pour accéder aux 2 personnes se manifestant par la fenêtre de toit ;
- ▶ **Sauvetage** : Une échelle à coulisse est dressée dans la cour intérieure pour accéder au premier étage ;
- ▶ **Extinction** : Un binôme sous ARI est engagé avec une LDV 500 ;
- ▶ **Prise en compte des victimes** : Le VSAV prend en charge la femme brûlée.
