Feu d'habitats précaires au centre d'un espace naturel à proximité d'habitations et d'entreprises.

Mots clefs : Feu - habitats précaires - espaces naturels - CCF – ordre de repli – Autoprotection - Organes spécifiques de sécurité - EPI – Fonction détresse Antares - Analyse des risques

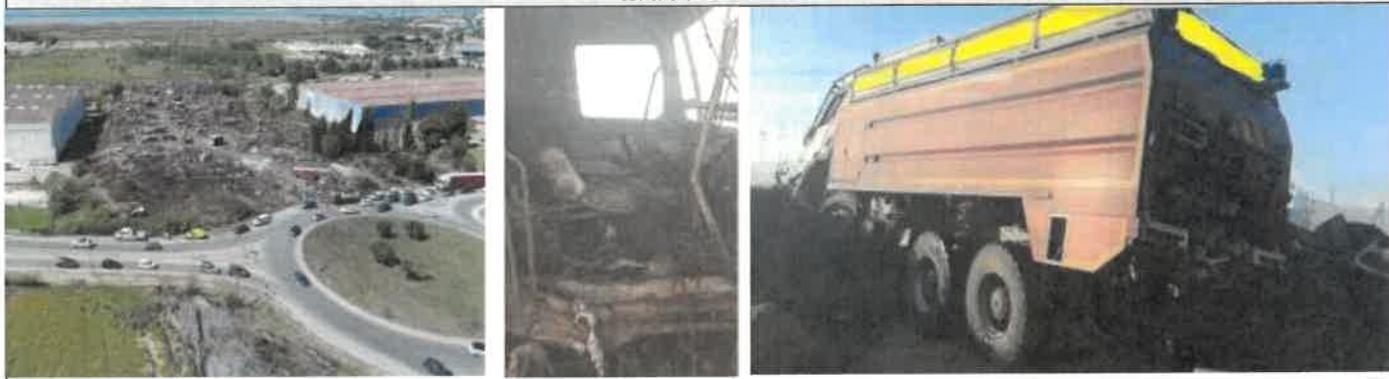
Illustrations

Lors d'une intervention pour feu d'habitats précaires, un CCF est engagé dans le cadre d'un groupe constitué au fond d'une zone entourée de talus avec un accès unique serti de chicanes en blocs de pierre. Alors que l'incendie se développe et se rapproche rapidement, un ordre de repli est donné. Le conducteur cherchant à évacuer la zone, le véhicule se retrouve totalement dans la fumée et le CCF heurte un obstacle. L'autoprotection est activée mais pas le dispositif d'air respirable. Un message d'urgence est délivré par radio mais n'est pas acquitté. Le bouton rouge d'appel de détresse ANTARES n'est pas actionné. Le personnel évacue alors l'engin tandis que les flammes atteignent le véhicule. L'équipage parvient tant bien que mal à regagner une zone sécurisée et est pris en compte par le chef de détachement.

Interne au service : 1 CCFS totalement brûlé et hors-service. Coût estimatif de remplacement 495 k€ dont 15 k€ de matériels d'incendie et de radiocommunication.

Fait(s) générateur(s) le(s) plus probable(s) : Exposition directe du personnel et des engins engagés à un effet thermique intense dû à la combinaison d'incendies de véhicules, d'habitations précaires, d'espaces naturels, d'explosions de gaz et de volutes de fumées toxiques, le tout en présence d'un fort vent. Le groupe d'intervention a été littéralement pris au piège à l'intérieur du camp.

- **Doctrine :**
 - Intégrer la notion « d'ordre de repli » d'un groupe de véhicules, dans le projet de guide de doctrine opérationnelle relatif aux feux de forêts et d'espaces naturels combustibles ;

- **Équipements :**
 - Porter systématiquement et de manière homogène les équipements de protection individuelle (EPI) durant les phases de lutte active ;

- Tester l'efficacité de caméras thermiques sur l'avant et l'arrière de véhicule CCF avec monitoring depuis la cabine de l'engin.
